Reporte Fotográfico

**TRABAJOS DE REVESTIMIENTO EN
PISOS Y MUROS DEL AREA DE
MEZCLAS 3**

Diagnosis de revestimientos
existentes

Visita realizada el dia 14/12/2011

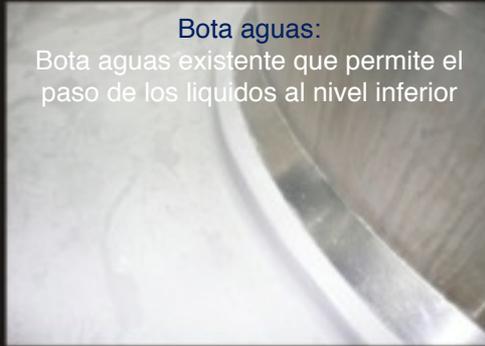
Bota aguas:

Bota aguas existente que permite el paso de los líquidos al nivel inferior

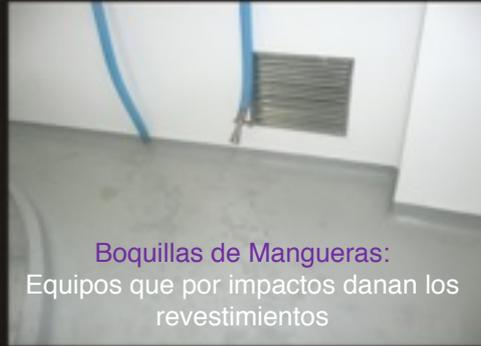
Boquillas de Mangueras:

Equipos que por impactos danan los revestimientos

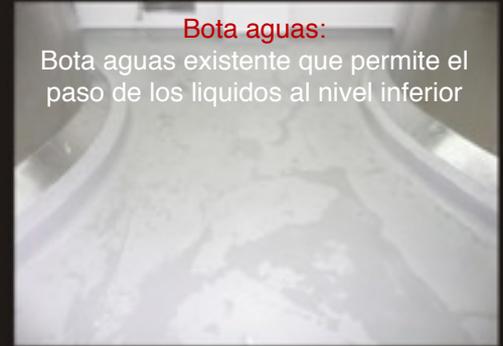
Bota aguas:

Bota aguas existente que permite el paso de los líquidos al nivel inferior

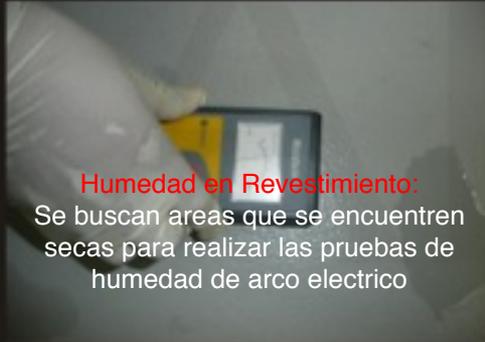
Humedad en Revestimiento:

Se buscan areas que se encuentren secas para realizar las pruebas de humedad de arco electrico

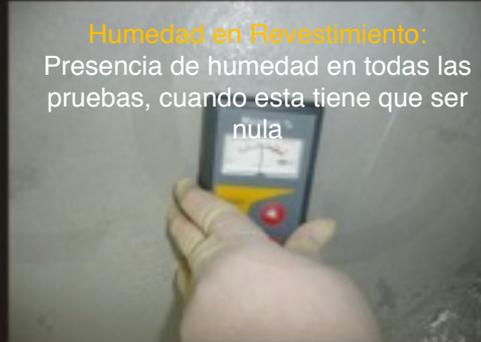
Humedad en Revestimiento:

Presencia de humedad en todas las pruebas, cuando esta tiene que ser nula

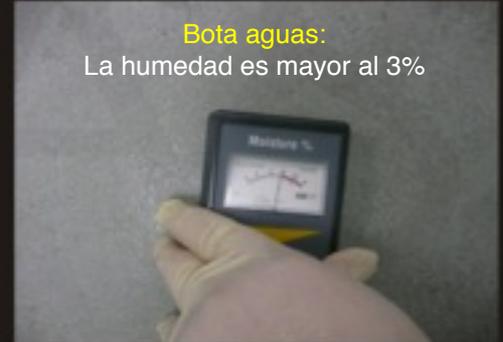
Bota aguas:

La humedad es mayor al 3%

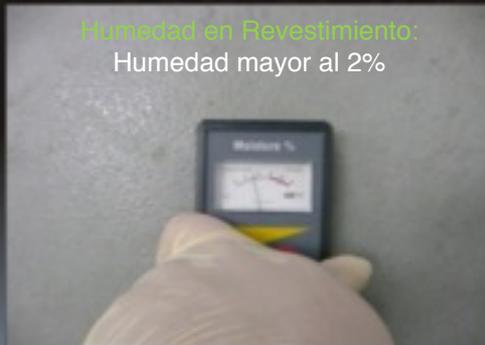
Humedad en Revestimiento:

Humedad mayor al 2%

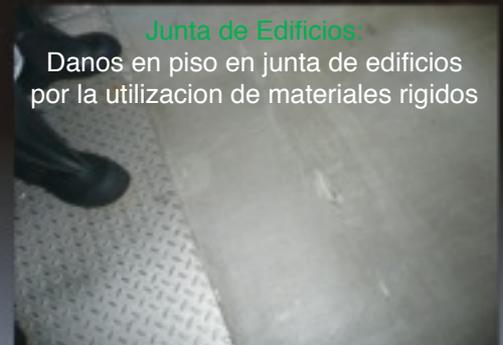
Junta de Edificios:

Danos en piso en junta de edificios por la utilizacion de materiales rigidos

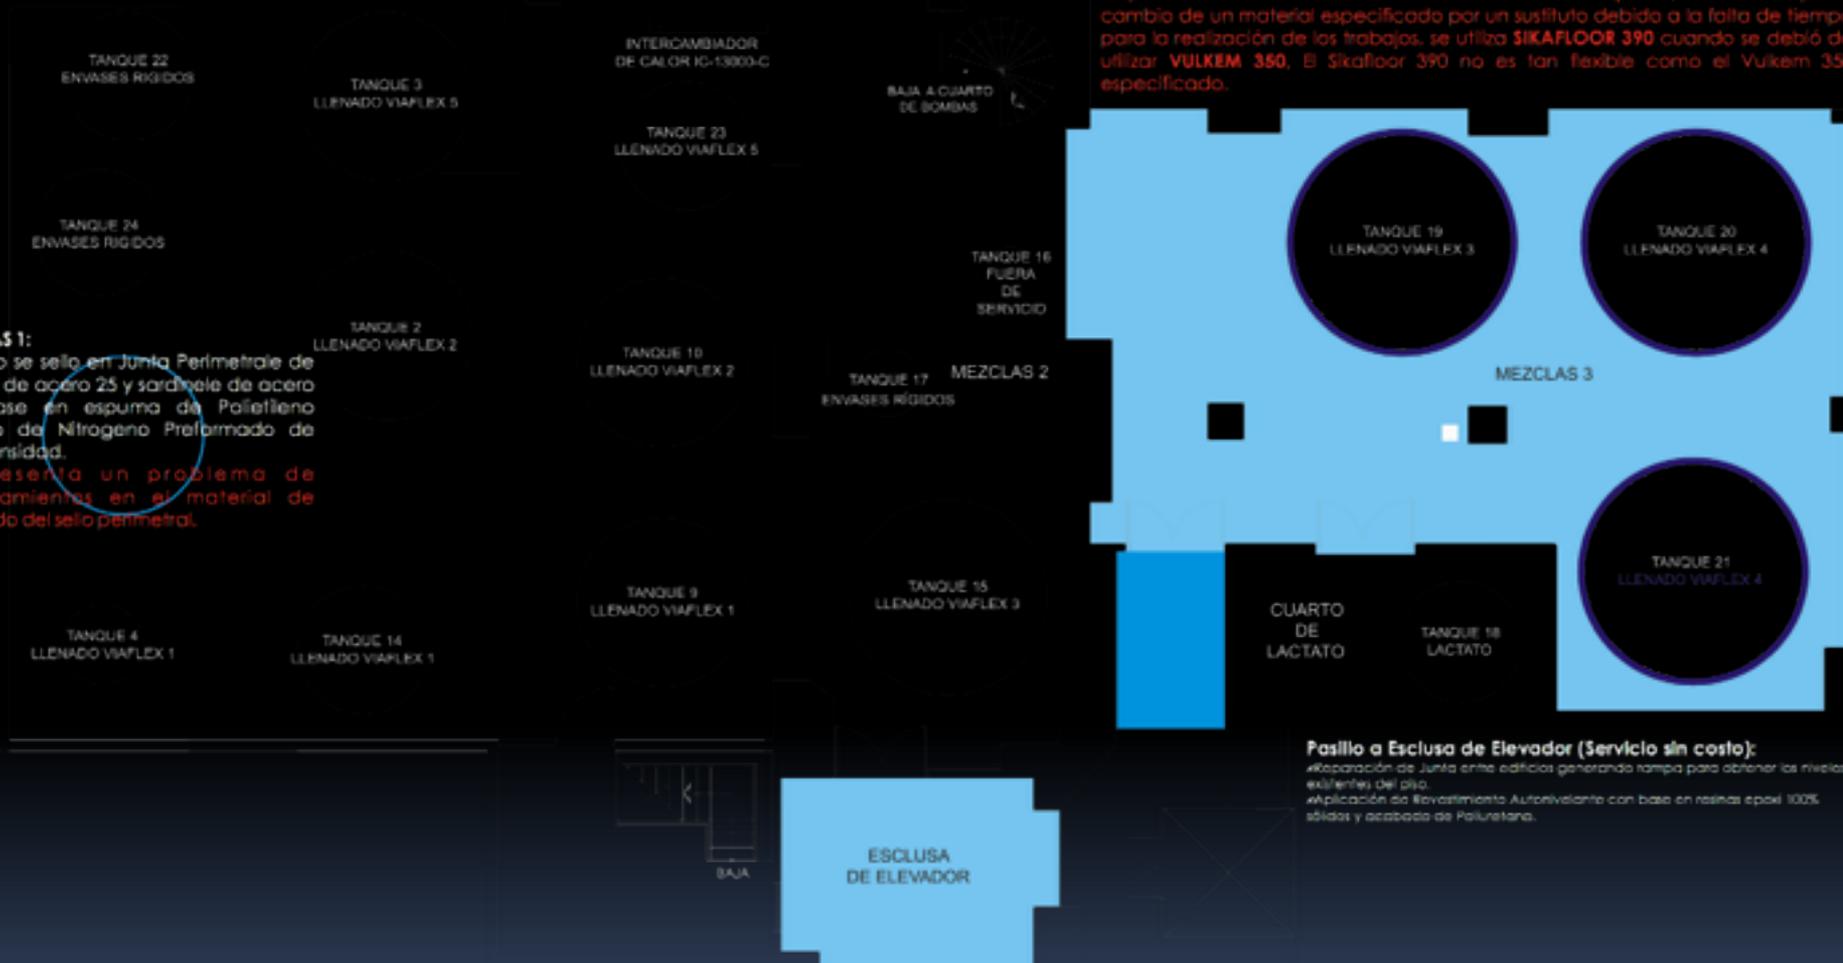
Croquis de los Trabajos Realizados

Trabajo se selló en Junta Perimetral de Tanque de acero 25 y sardinele de acero con base en espuma de Polietileno soplado de Nitrogeno Preformado de Baja Densidad.
Se presenta un problema de ampollamientos en el material de acabado del sello perimetral.

Se presenta un problema de deterioramiento ocasionado por el tránsito del material SIKAFLOOR 390, que al ser un producto BIPOLIFASICO se presentó un deterioro severo en la totalidad del área, esto pudo ser evitado si se utilizó algún producto MONOFASICO y luego posterior de realizar el mantenimiento con el producto SIKAFLOOR 390 que al ser un producto BIPOLIFASICO ocasiona el problema o bien como que el problema se evita por utilizar solamente el nivel 3 presentado en el área de esclusa de elevador.

Pasillo a Esclusa de Elevador (Servicio sin costo):
Reparación de Junta entre edificios generando rampa para obtener los niveles existentes del piso.
Aplicación de Revestimiento Autorregenerante con base en resinas epoxi 100% sólidas y acabado de Poliuretano.

Esclusa de Elevador (Servicio sin costo):
Reparación de Junta entre edificios generando rampa para obtener los niveles existentes del piso.
Aplicación de Revestimiento con base en resinas epoxi 100% sólidas y acabado de Poliuretano.
