Reporte Fotográfico

**TRABAJOS DE REVESTIMIENTO EN
PISOS Y MUROS DEL AREA DE
MEZCLAS 3**

Diagnosis de revestimientos
existentes

Visita realizada el dia 14/12/2011

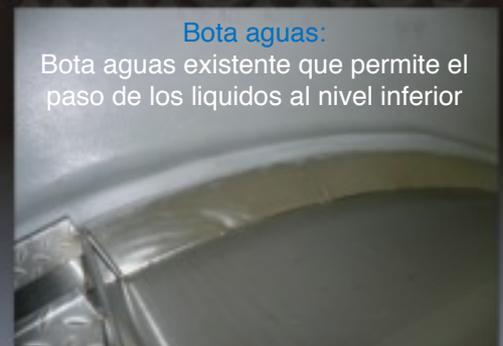
Detalles:

Protecciones de acero inoxidable en piso y base de regadera de emergencia

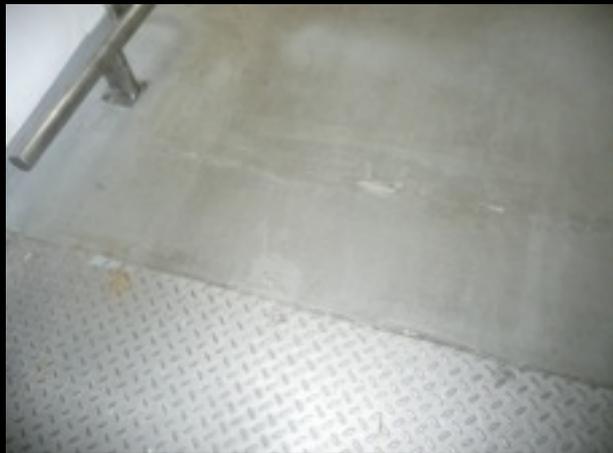
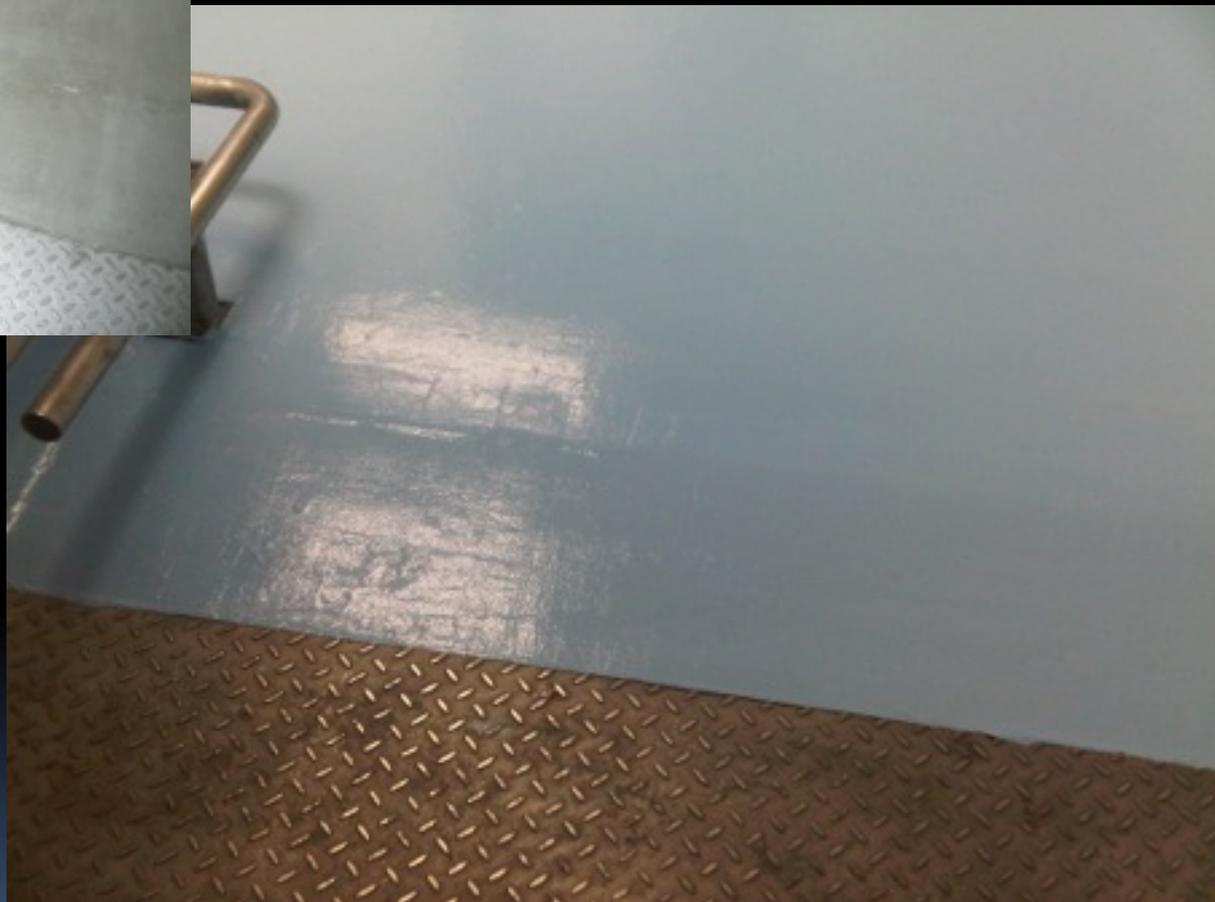
Despues

Antes
